Inspectie van waterkeringen met behulp van Flying Sensors en lasertechnieken

Datum:
januari 2016

Opdrachtgever:
Wetterskip Fryslân
Provinsje Fryslân

Report FutureWater: 150
Report HiView: 58

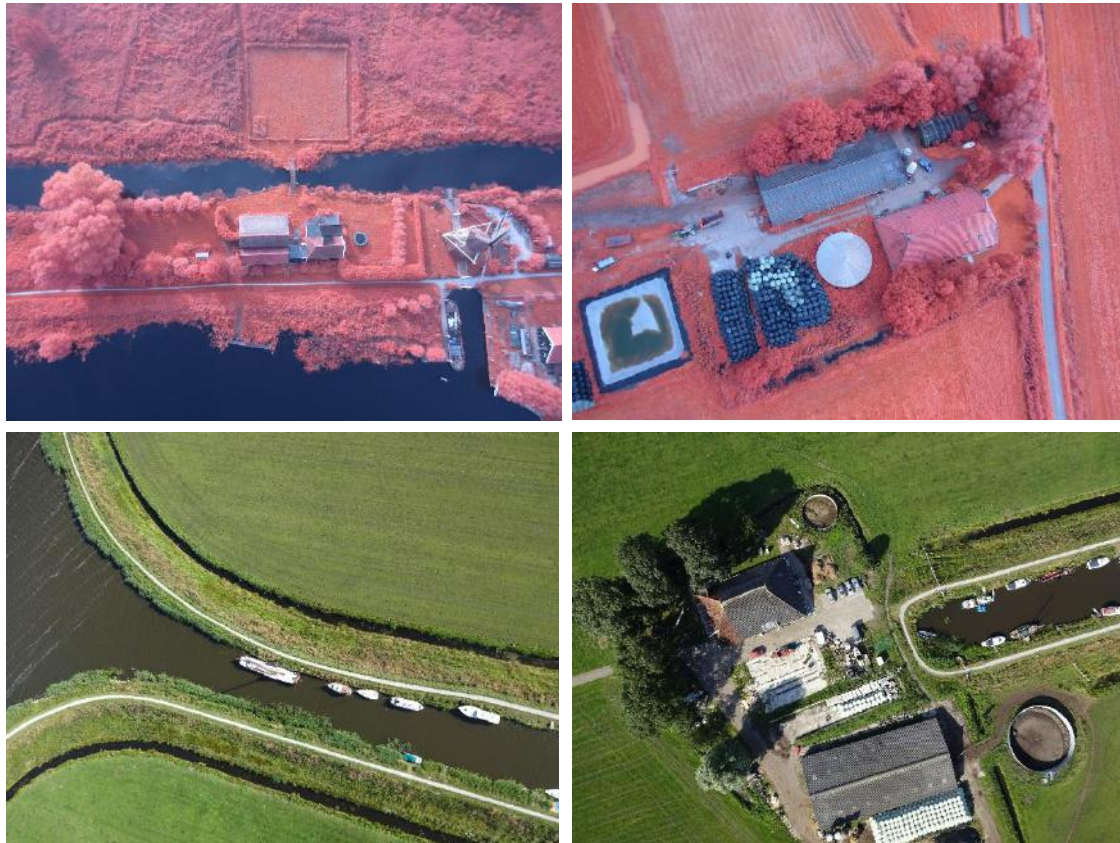
Figuur 5. Voorbeelden van volledige, onbewerkte luchtfoto's, gemaakt vanuit de Flying Sensor. Boven luchtfoto's in NIR (links Oldelamer, rechts Allingawier), beneden luchtfoto's in RGB (Goingarip).

Per pilotgebied en per vlucht zijn er tussen de 100 en 270 opnames gemaakt met de Flying Sensor. De hoogte waarop werd gevlogen was standaard 130 m. Dit levert een grondresolutie van 5 cm op. In Haskerdijken is er op 100 m hoogte gevlogen. Dit resulteerde in een grondresolutie van 3 cm. Om een idee te krijgen van het detailniveau van de foto's zijn in Figuur 5 en Figuur 6 een aantal voorbeelden weergegeven.

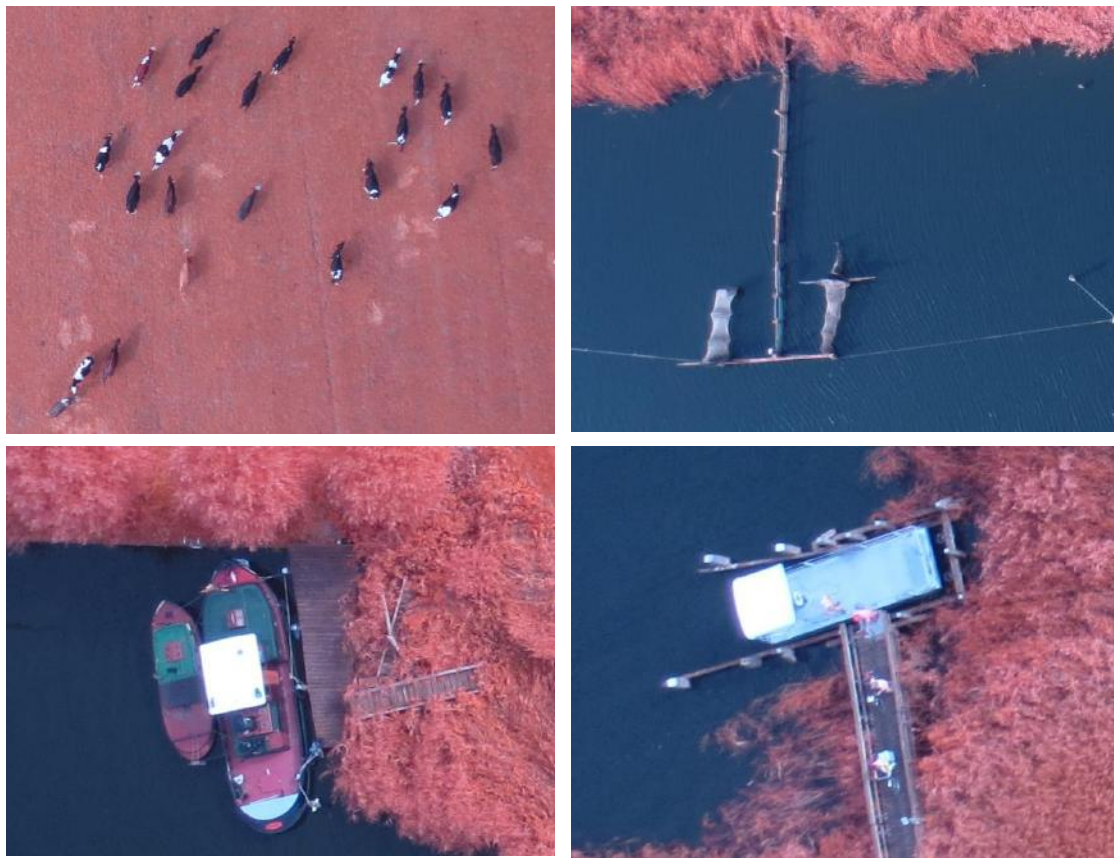
Figuur 6. Voorbeelden van uitsneden van de onbewerkte foto's om de mate van detail aan te geven, met de klok mee: koeien in de wei, visfuis, aangemeerde boten, fietsers die de pont verlaten.

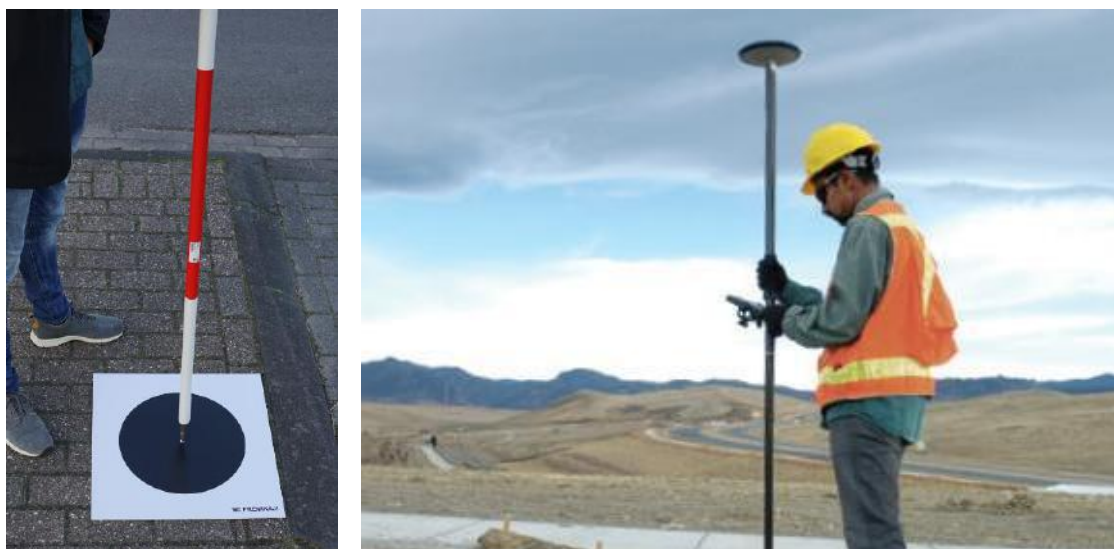
Figuur 7. Voorbeelden van het inmeten van een grondreferentiepunt met dGPS.

van de GCP's is door Kavel10 uitgevoerd met dGPS apparatuur die tot op de centimeter nauwkeurig de grondreferentiepunten in het Nederlandse Rijksdriehoekstelsel inmeet (zie Figuur 7).

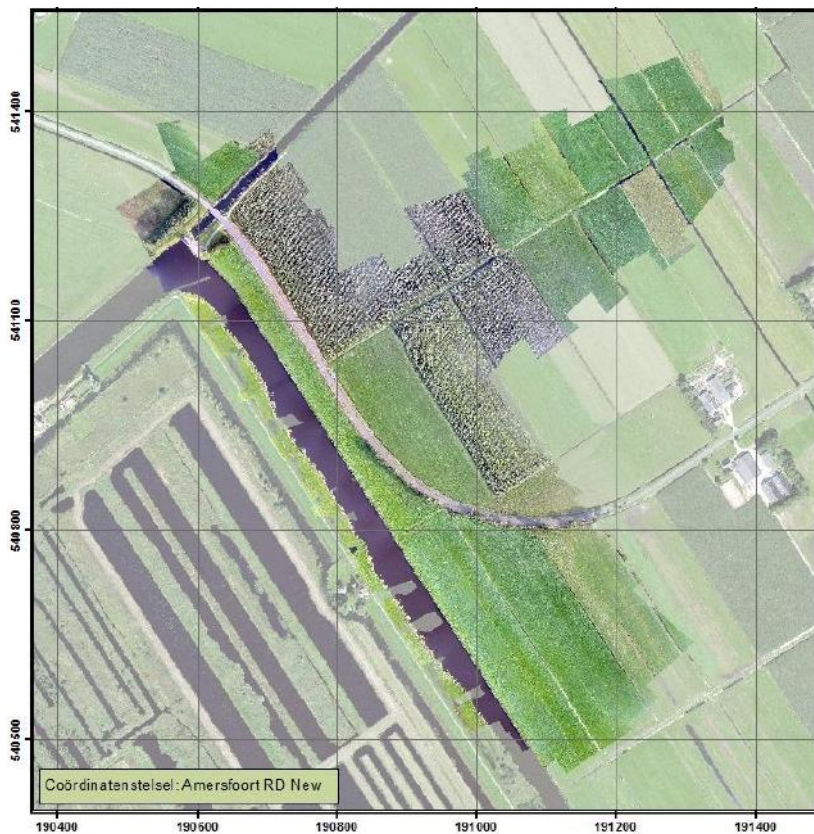
Figuur 8. Gemozaïekt beeld van het pilotgebied bij Oldelamer. In totaal zijn voor het verkrijgen van deze orthomosaïek 108 RGB luchtfoto's genomen op 16 september 2014.

Het proces van het over elkaar heen leggen en orthorectificeren van de luchtfoto's noemt men ook wel 'stitchen'. Door de foto's te stitchen ontstaat een gegeorefeerd totaalbeeld, dat ook wel orthomozaïek wordt genoemd (zie Figuur 8 en Figuur 9). Het woord 'ortho' staat voor 'orthogonaal' of 'loodrecht naar beneden' en 'mozaïek' staat voor 'samenstelling van meerdere beelden tot één beeld'. Door de overlap van de luchtfoto's, zowel in de lengte- als in de breedterichting, ontstaat een stereobeeld, waaruit een hoogtebeeld berekend kan worden. In theorie zijn twee beelden hiervoor genoeg, maar om de nauwkeurigheid te vergoten is er een overlap van minstens vier beelden gebruikt. Dit hoogtebeeld wordt ook wel een Digital Elevation Model (afkorting DEM) genoemd (zie Figuur 10).

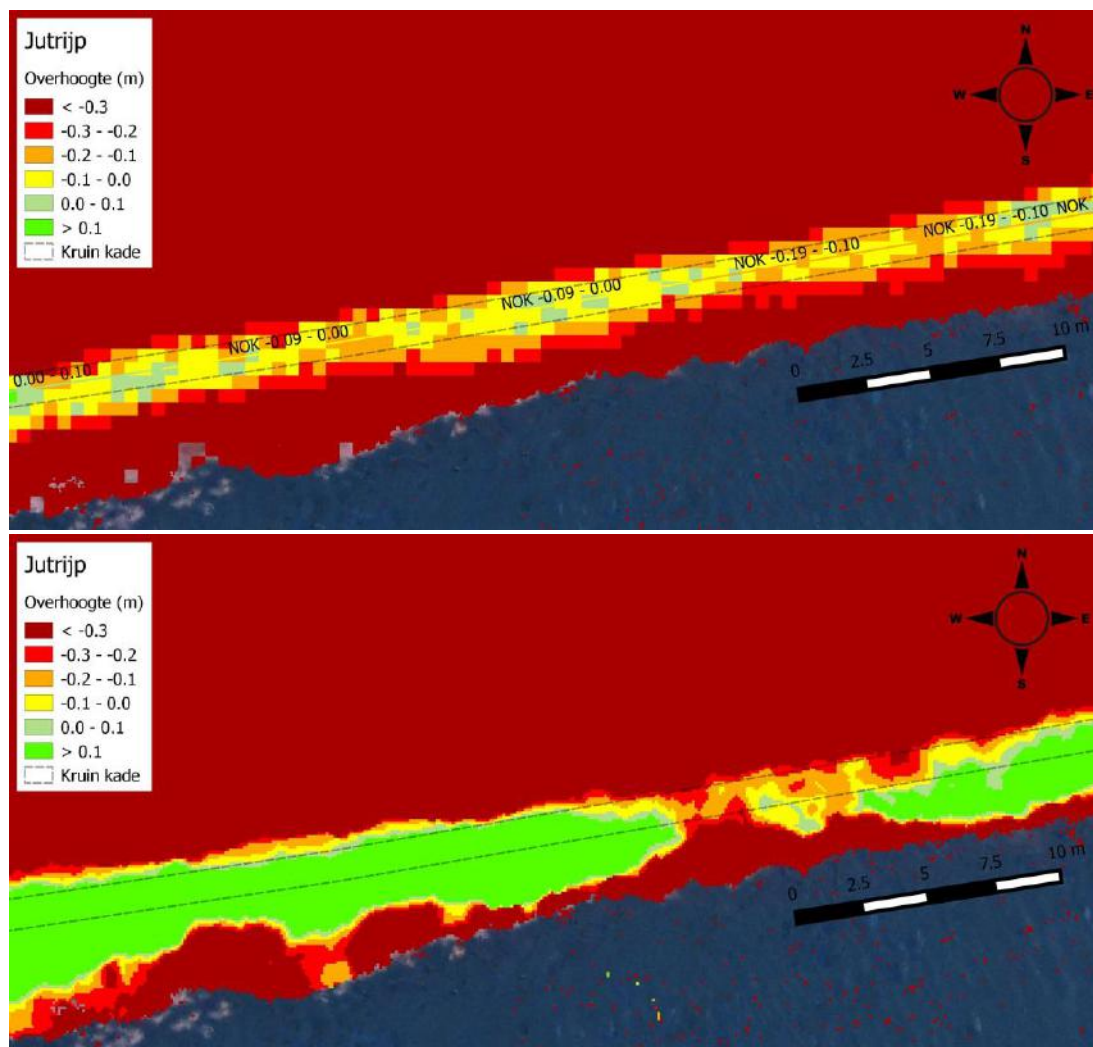
Figuur 14. Hoogtetoets noordelijke kade Jutrijp. Boven volgens het AHN, onder volgens het Flying Sensors hoogtemodel.

Het verschil tussen deze twee beelden laat zien dat de hoogtetoets op basis van het Flying Sensor hoogtemodel negatiever uitpakt dan voor het AHN. Dit zou te verklaren kunnen zijn doordat het AHN in 2008 is uitgekomen en de kade in de tussenliggende jaren verder gezakt kan zijn. Aan de rechterzijde van het beeld zijn enkele plekken te zien die zowel volgens het AHN als volgens het Flying Sensor hoogtemodel hoger zijn dan de rest van de omgeving. De beelden

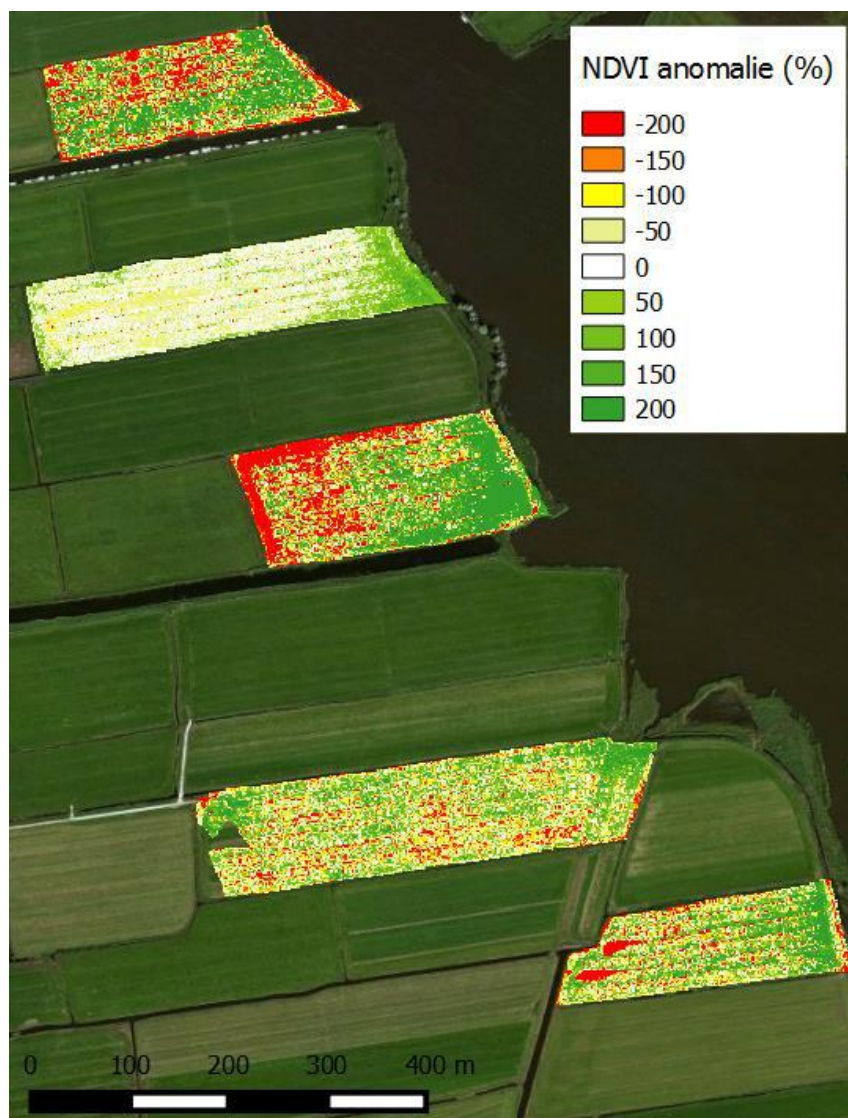
Figuur 23. Afwijking van de gemiddelde NDVI per perceel in het gebied tussen Jutrijp en Hommerts.

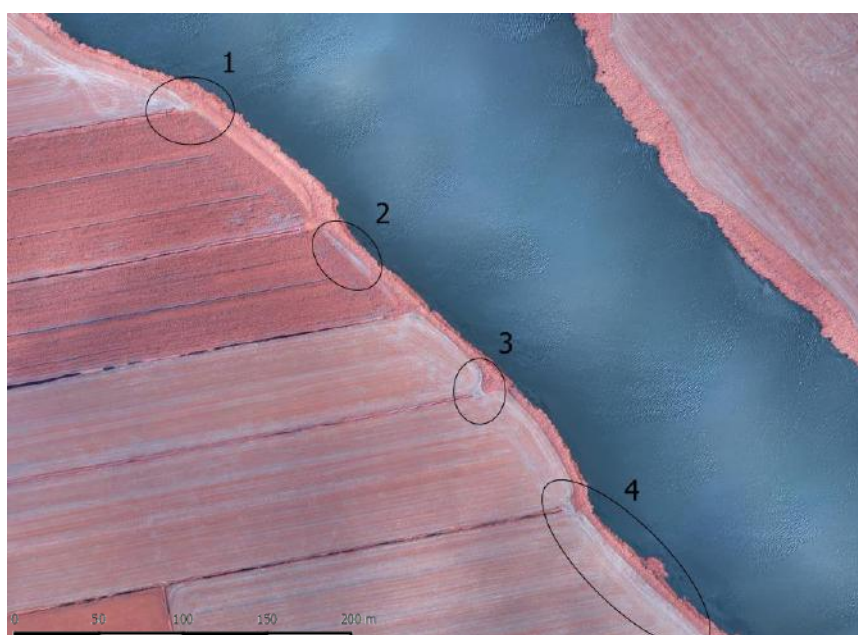
Figuur 26. Voorbeeld van droogteschade in het pilotgebied bij Jutrijp te zien op het NDVI-beeld (bovenste) en het orthomosaïek (onderste) van 21 juli 2015.

In Jutrijp werd vastgesteld dat de grasmat op en nabij de kade op veel plaatsen afwezig was. Dit is ook terug te zien aan het NDVI-beeld (zie bovenste beeld Figuur 26) en het orthomosaïek van deze locatie op 21 juli 2015 (zie onderste beeld Figuur 26 en Figuur 27). Het voordeel van het op deze manier vastleggen van de droogteschade, is dat later precies teruggekeken kan worden waar de schade zich bevond en gecontroleerd kan worden of de schade op een later moment weer hersteld is.

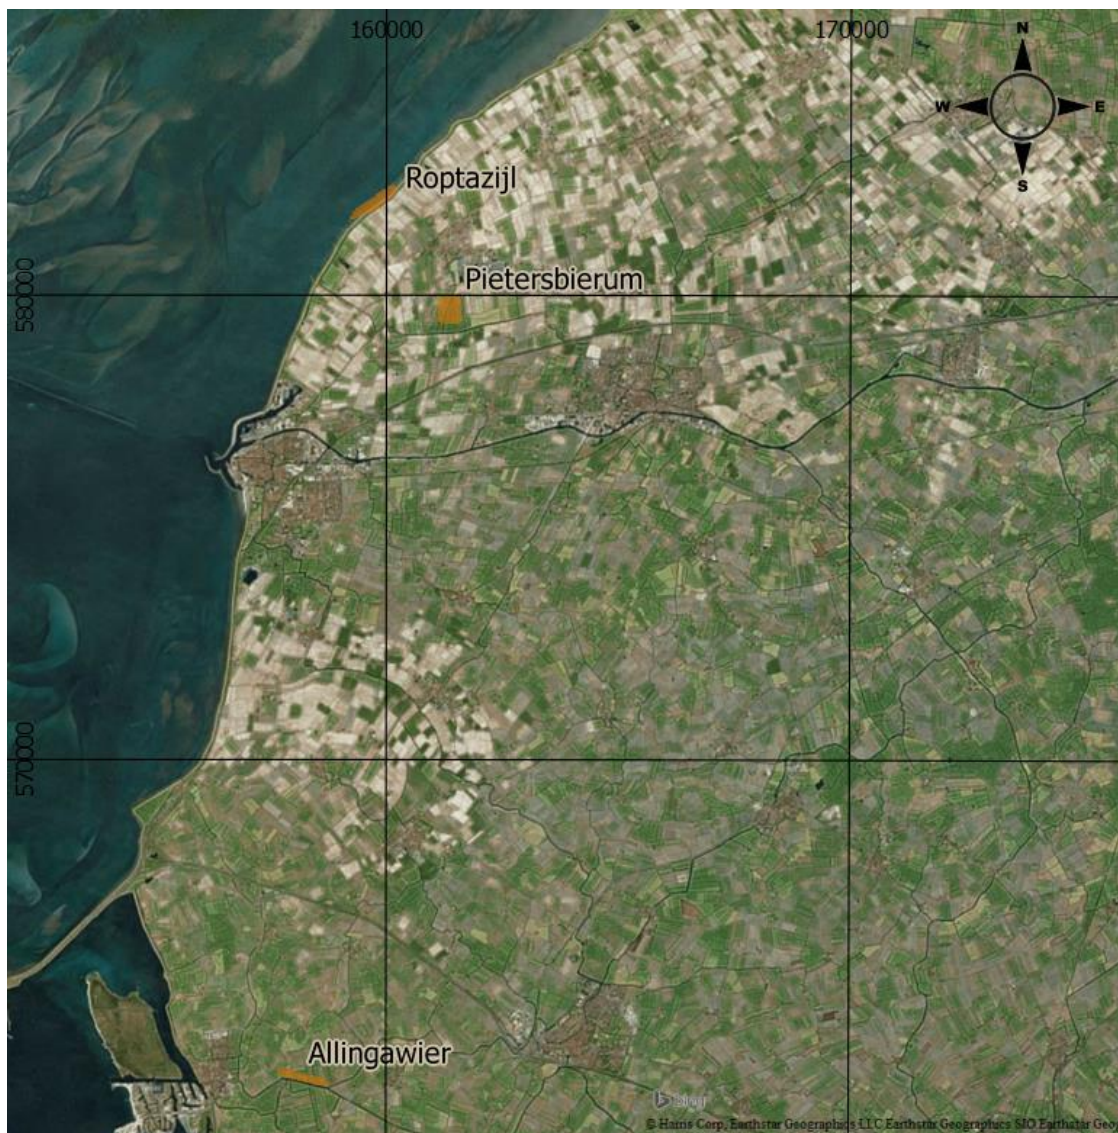
Figuur 32. Gebieden waar gevlogen is met een thermische camera. Coördinaatstelsel is Amersfoort RD Nieuw.

Uit overleg met het Wetterskip Fryslân kwam naar voren dat er behoefte is aan een innovatieve methode om kwel te detecteren, waarbij geen inspectie in het veld nodig is. Een van de mogelijke methodes om kwel te detecteren is het maken van thermische beelden van een gebied. Thermische beelden geven de oppervlaktetemperatuur in een gebied weer. Door de temperatuurverschillen tussen waterlopen en vasteland zou, in theorie, kwel kunnen worden geconstateerd op plekken waar de landtemperatuur afwijkt van de omgeving. Om deze methode van kweldetectie te testen zijn er op 9 oktober 2015 in drie gebieden in Friesland pilots uitgevoerd met een thermische camera (zie Figuur 32). De geselecteerde gebieden zijn bekende kwellocaties. In Allingawier is er sprake van zoete kwel vanuit de boezem, terwijl er in Roptazijl en Pietersbierum zoute kwel vanuit de Waddenzee optreedt.

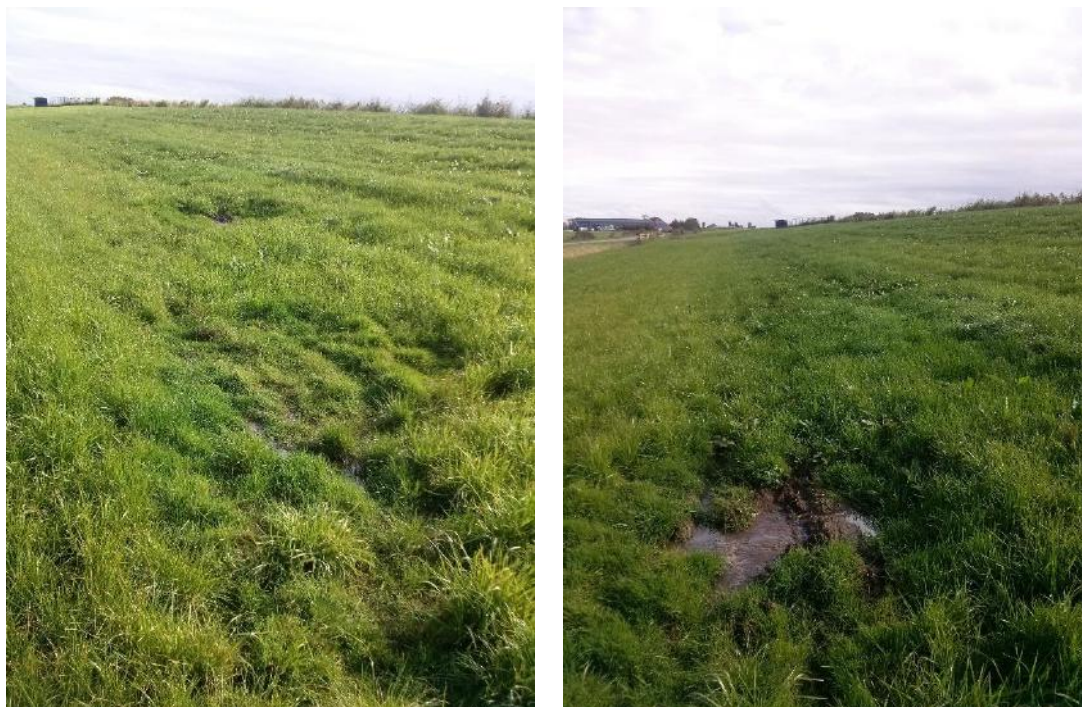
Figuur 35. Kwelplekken in het gebied bij Allingawier.

In Allingawier werden door de Flying Sensor operators kwelplekken gevonden in het veld (zie foto's Figuur 35). De kwelplekken bevonden zich onderaan de boezemkade. De plekken zijn in het thermische beeld te herkennen door hun hogere temperatuur (Figuur 36 en Figuur 37). Opvallend is dat deze plekken niet een lagere temperatuur hebben dan de omgeving, zoals je zou verwachten. Als hier inderdaad koud kwelwater vanuit de boezem door de dijk stroomt, heeft dit water de omgevingstemperatuur aangenomen en is mogelijk extra opgewarmd door de zon. Omdat er op deze kwelplekken geen gras staat, wordt het oppervlakte niet afgekoeld door gewasverdamping.

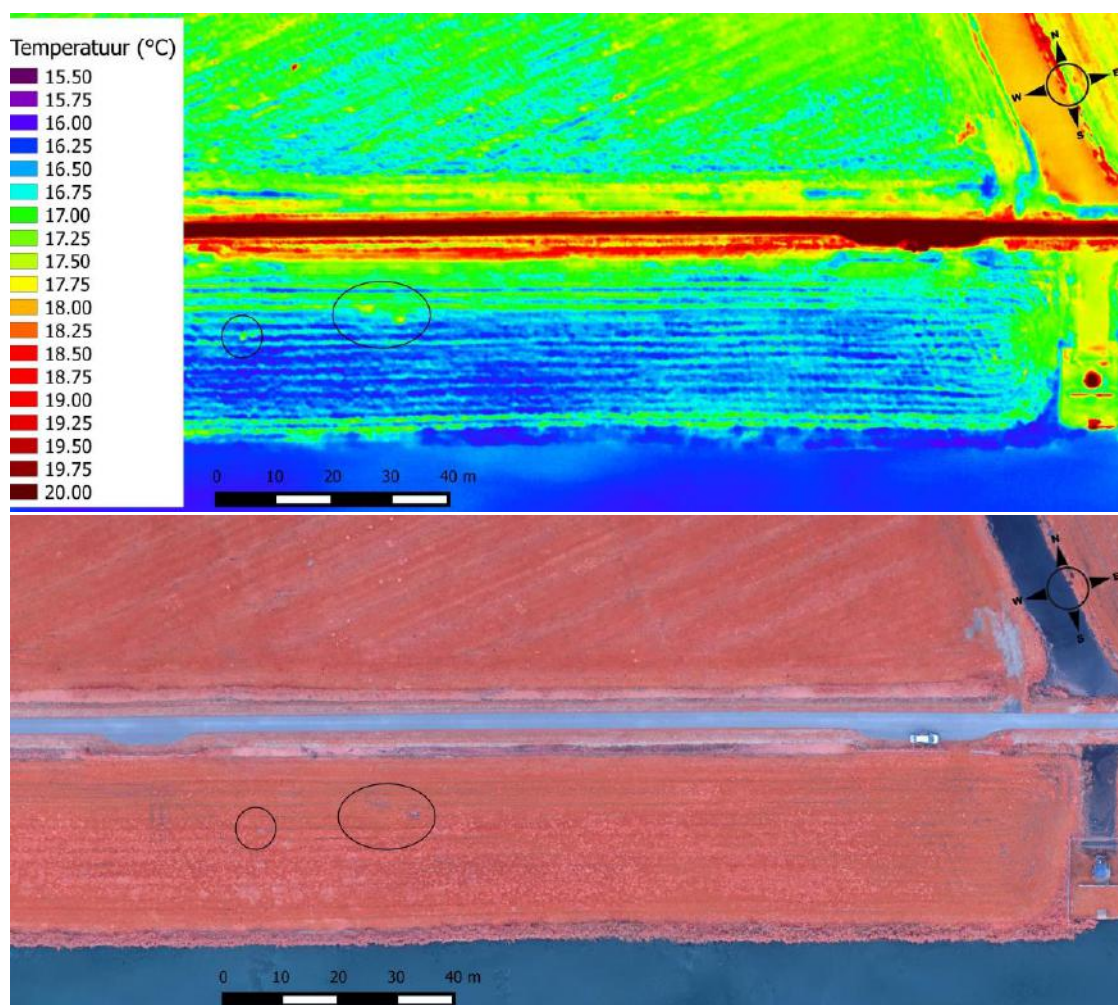
Figuur 36. Thermisch beeld (bovenste) en nabij-infrarood beeld (onderste) van kwelplekken onderaan de kade in het gebied bij Allingawier. Mogelijk zijn er binnen de cirkels kwelplekken te zien.

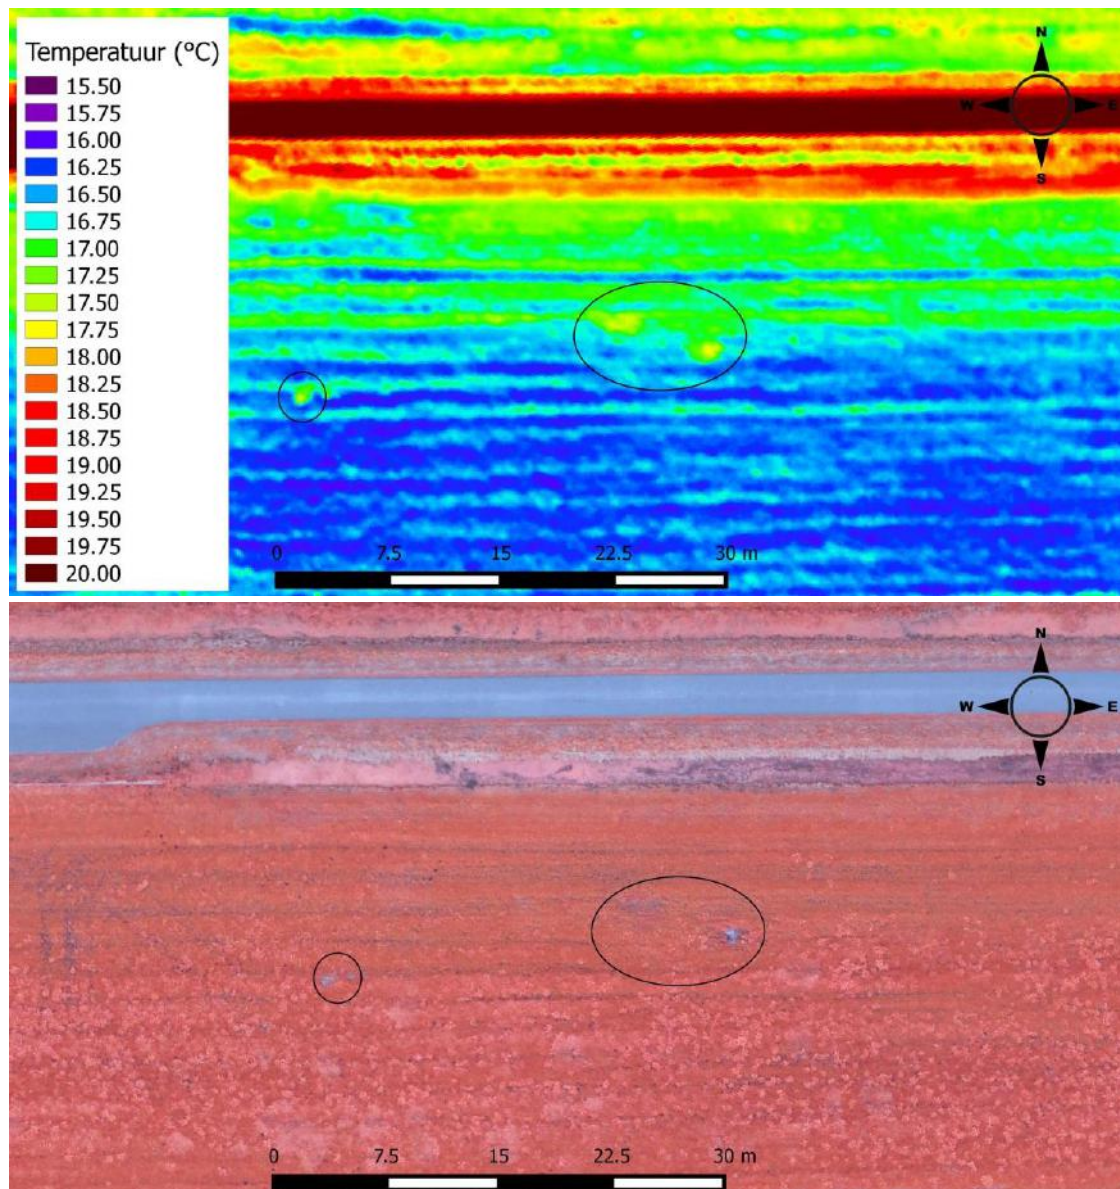
Figuur 37. Detail van thermisch beeld (bovenste) en nabij-infrarood beeld van kwelplekken onderaan de kade in het gebied bij Allingawier.

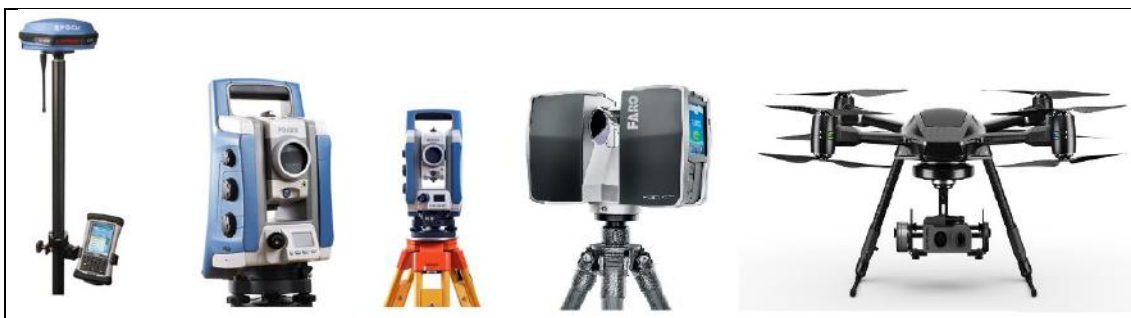
Figuur 50. Voorbeeld van de meetapparatuur waarover Kavel10 Landmeters beschikt.

Kavel10 Landmeters heeft de beschikking over verschillende meetapparatuur, zodat zij flexibel inzetbaar is in vele markten. Kavel10 Landmeters beschikt onder andere over GPS, Total-stations en 3D-laserscanapparatuur (Figuur 50).

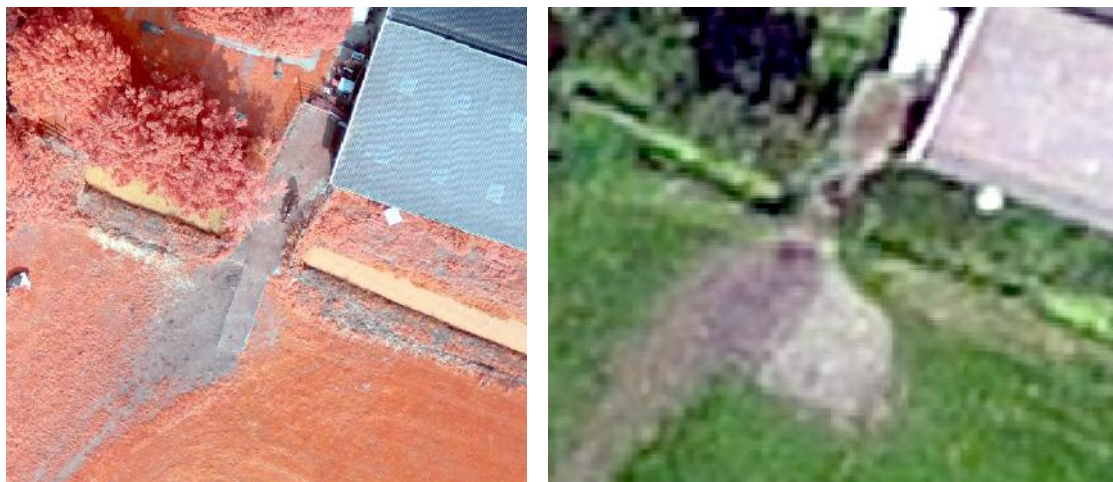
Figuur 55. Links een uitsnede uit de orthomosaïek waarop het einde van het betonnen pad in het weiland duidelijk zichtbaar is. Rechts een uitsnede uit de referentiekaart, waarop het corresponderende punt niet zichtbaar is.

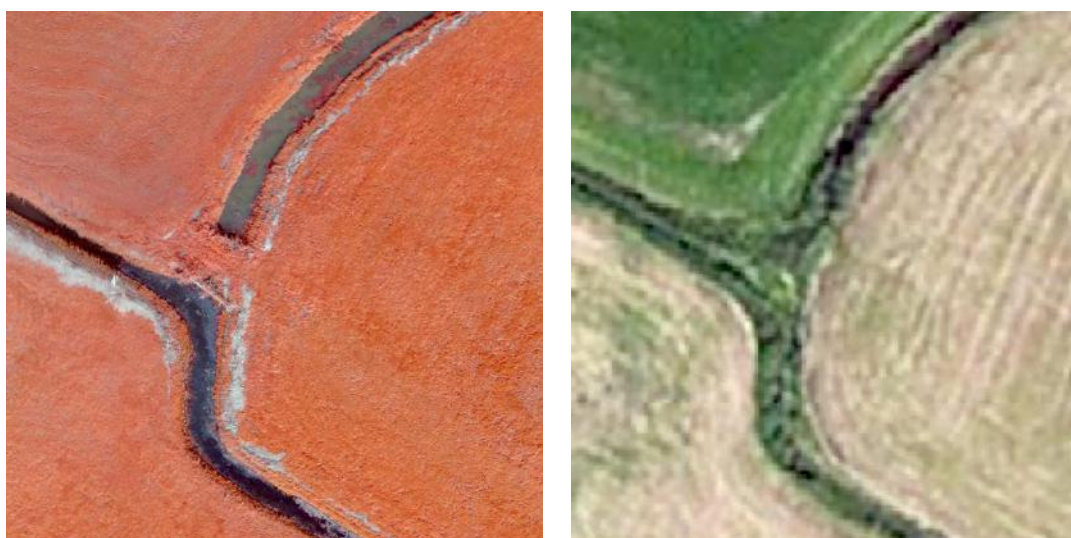
Figuur 56. Links een uitsnede uit de orthomosaïek waarop het dammetje en de scheiding tussen land en water duidelijk zichtbaar zijn. Rechts een uitsnede uit de referentiekaart, waarop het corresponderende punt niet duidelijk zichtbaar is.

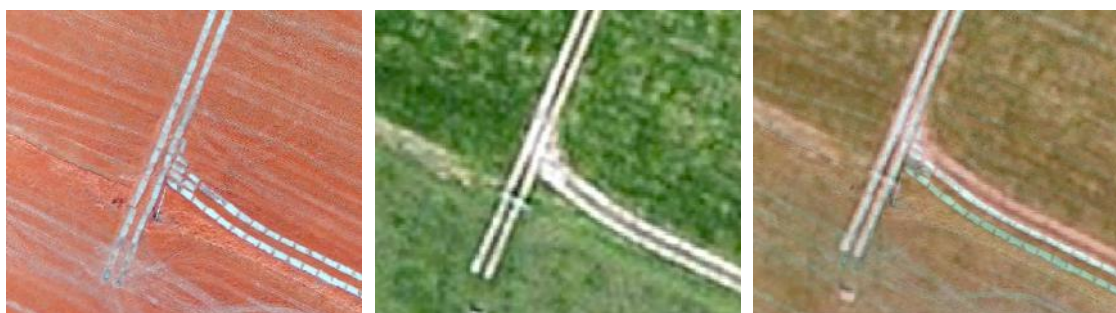
Figuur 57. Links een uitsnede uit de orthomosaïek, in het midden een uitsnede van de corresponderende locatie uit de referentiekaart, rechts de overlay van de twee voorgaande uitsneden, waarop een verschuiving van het object in zuidelijke richting te zien is.

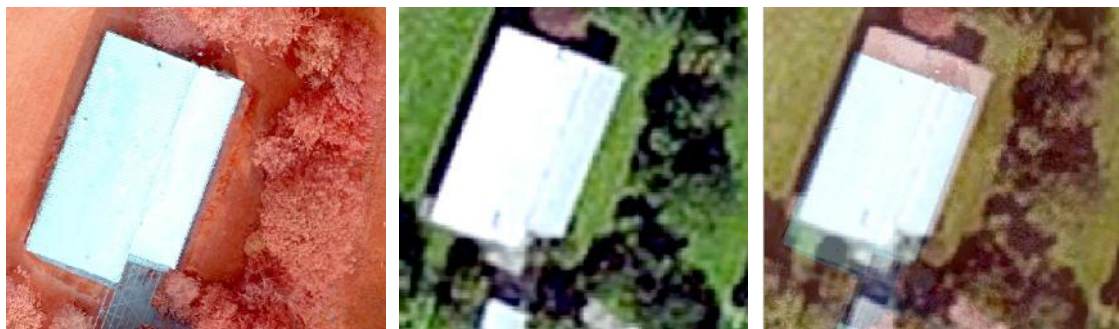
Figuur 58. Links een uitsnede uit de orthomozaïek, in het midden een uitsnede van de corresponderende locatie uit de referentiekaart, rechts de overlay van de twee voorgaande uitsneden, waarop een verschuiving van het object in zuidwestelijke richting te zien is.

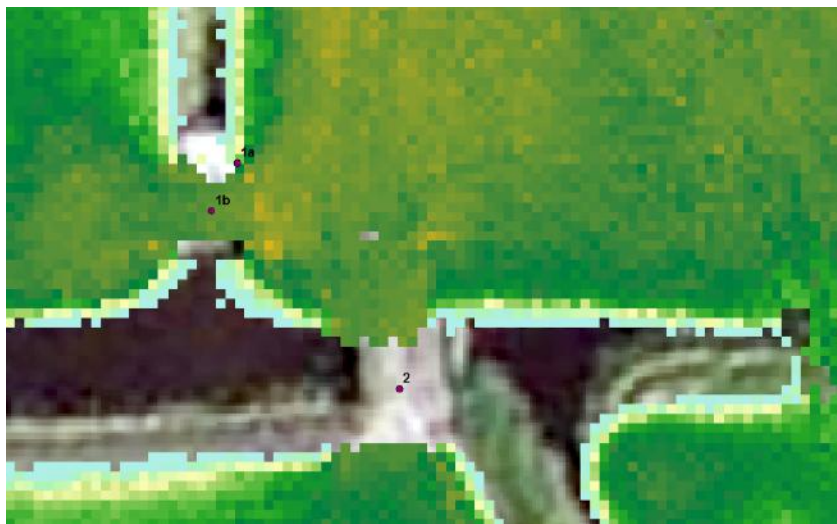
Figuur 59. Overlay van de Bing-Maps kaart met het Actueel Hoogtebestand Nederland (AHN).

Een ander probleem dat naar voren kwam tijdens het creëren van de GCP's, was de slechte overlap van het Actueel Hoogtebestand Nederland (AHN) met de Bing-Maps kaart. In Figuur 59 geeft punt 1a het midden van een dammetje op de Bing-Maps kaart aan. Punt 1b is de corresponderende locatie in het AHN. Het GCP zou de waarde (hoogte) van punt 1b moeten krijgen, maar krijgt de waarde van punt 1a toegewezen. Daarnaast laat punt 2 in Figuur 59 zien dat het AHN soms ook missende waarden heeft op plekken waar zich water bevindt of waar gebouwen staan.

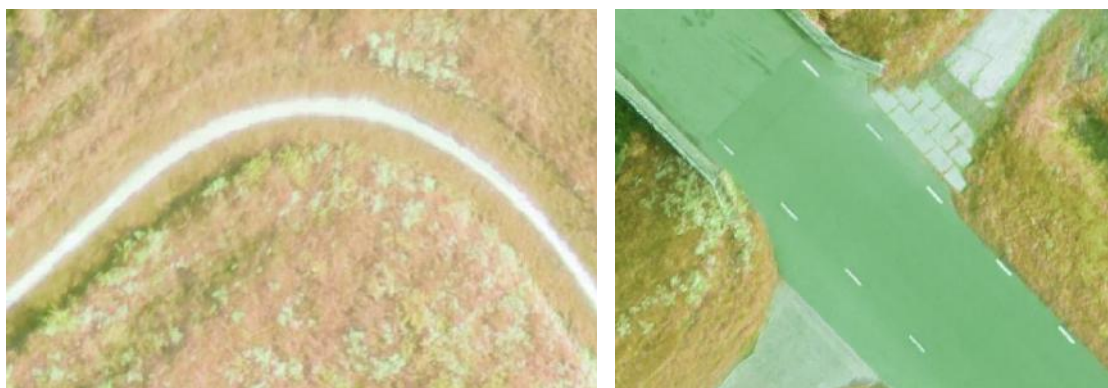
Figuur 60. Uitsneden van een overlay van orthofoto's gemaakt op 16 september 2014 (groen gekleurd) en 21 mei 2015 (rozerood gekleurd).

Om twee hoogtemodellen met elkaar te kunnen vergelijken, is het van belang dat de georeferentie van de beelden, waar de hoogtemodellen uit afgeleid zijn, gelijk is. Om dit te controleren zijn de orthofoto's van 16 september 2014 en 21 mei 2015 over elkaar heen gelegd (een zogenoemde 'overlay') en is bekeken of de objecten op de foto ten opzichte van elkaar verschoven zijn (Figuur 60 en Figuur 61).

In Figuur 60 is aan het witte pad (linker beeld) en de witte lijnen (rechter beeld) te zien dat er geen grote verschuiving van de georeferentie is opgetreden.

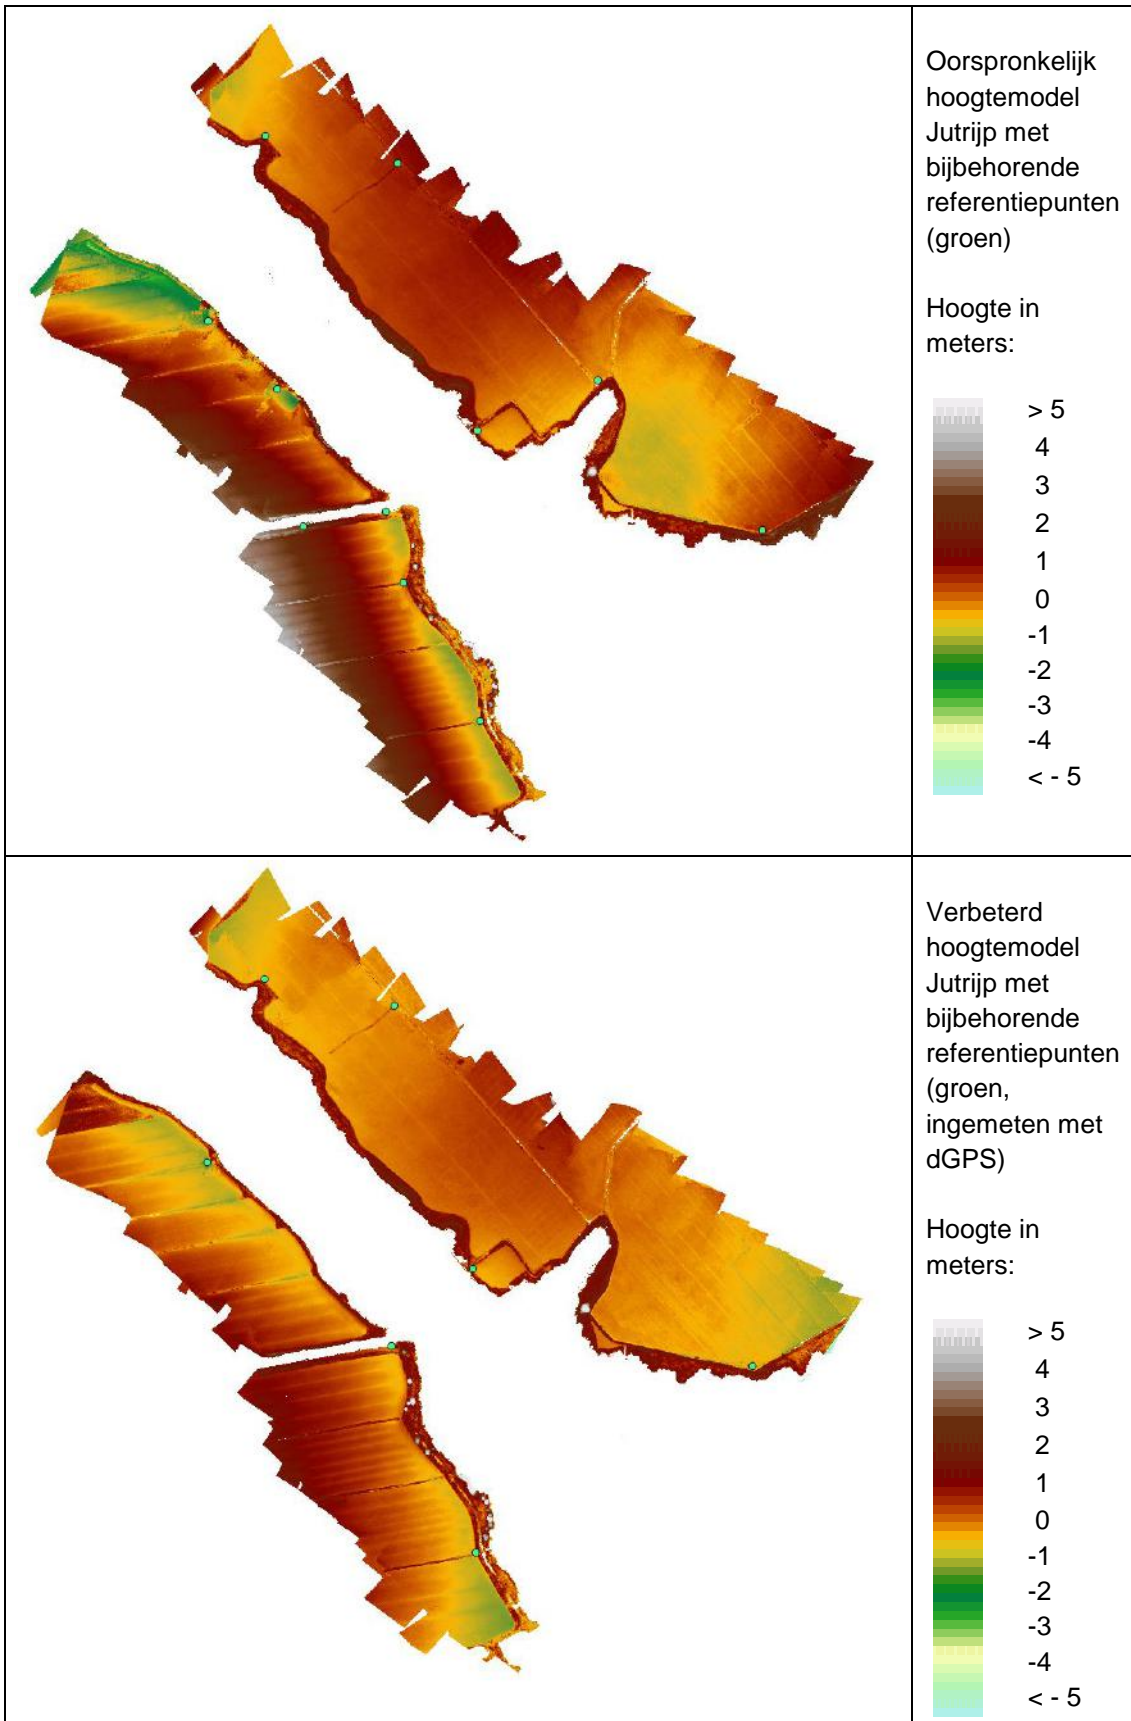
Figuur 64. Oorspronkelijk (bovenste beeld) en verbeterd (onderste beeld) digitaal hoogtemodel van het studiegebied bij Jutriip.

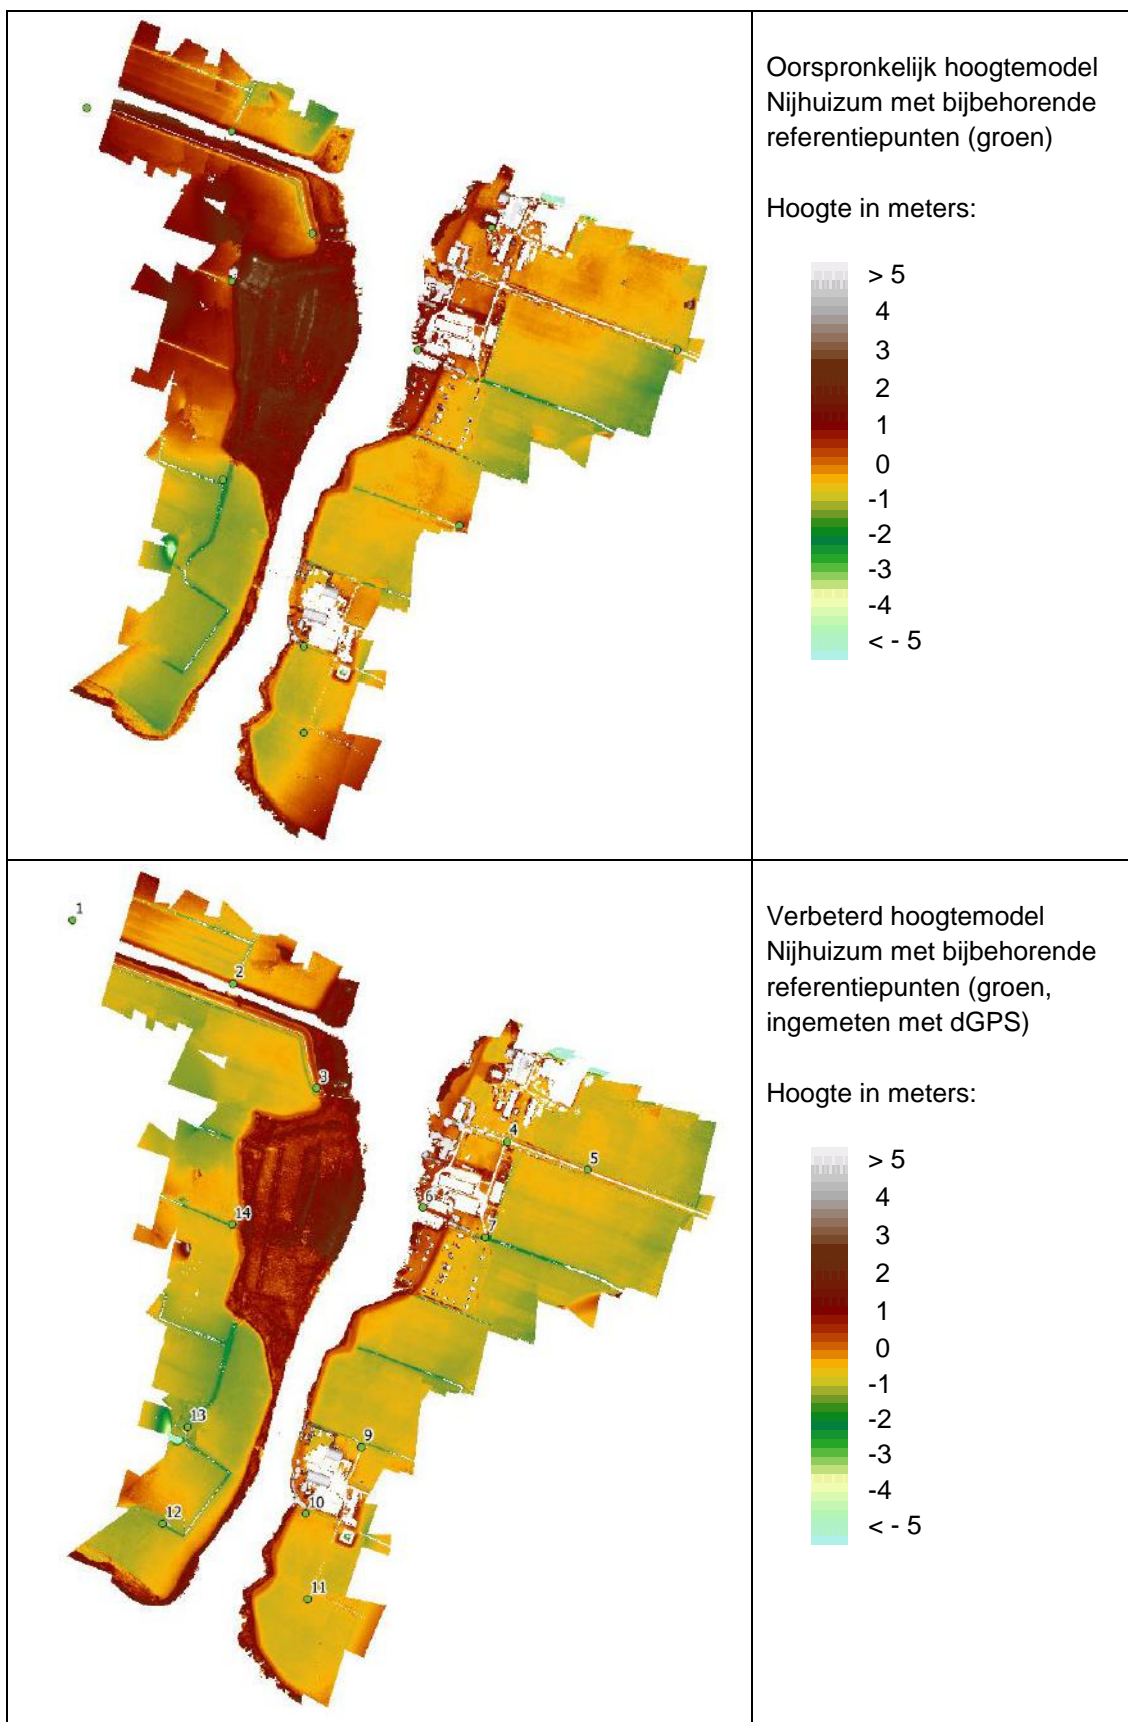
Figuur 65. Oorspronkelijk (bovenste beeld) en verbeterd (onderste beeld) digitaal hoogtemodel van het studiegebied bij Nijhuizum.

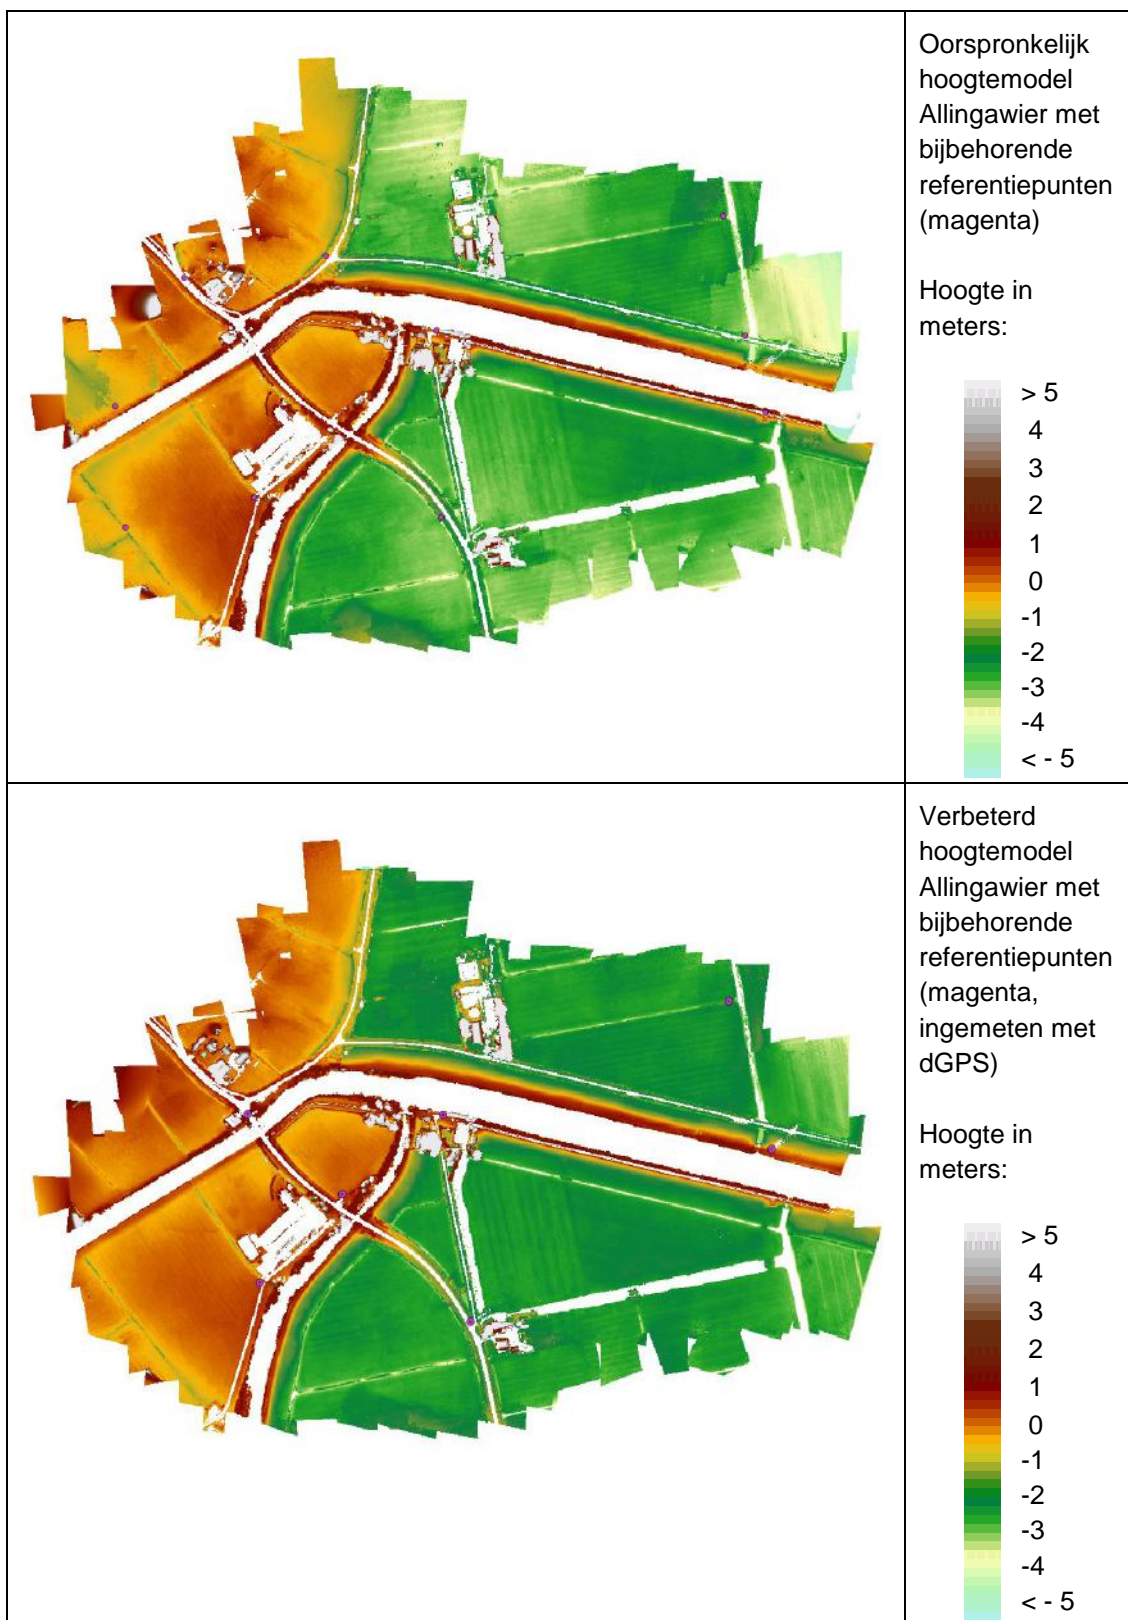
Figuur 68. Oorspronkelijk (bovenste beeld) en verbeterd (onderste beeld) digitaal hoogtemodel van het studiegebied bij Allingawier.

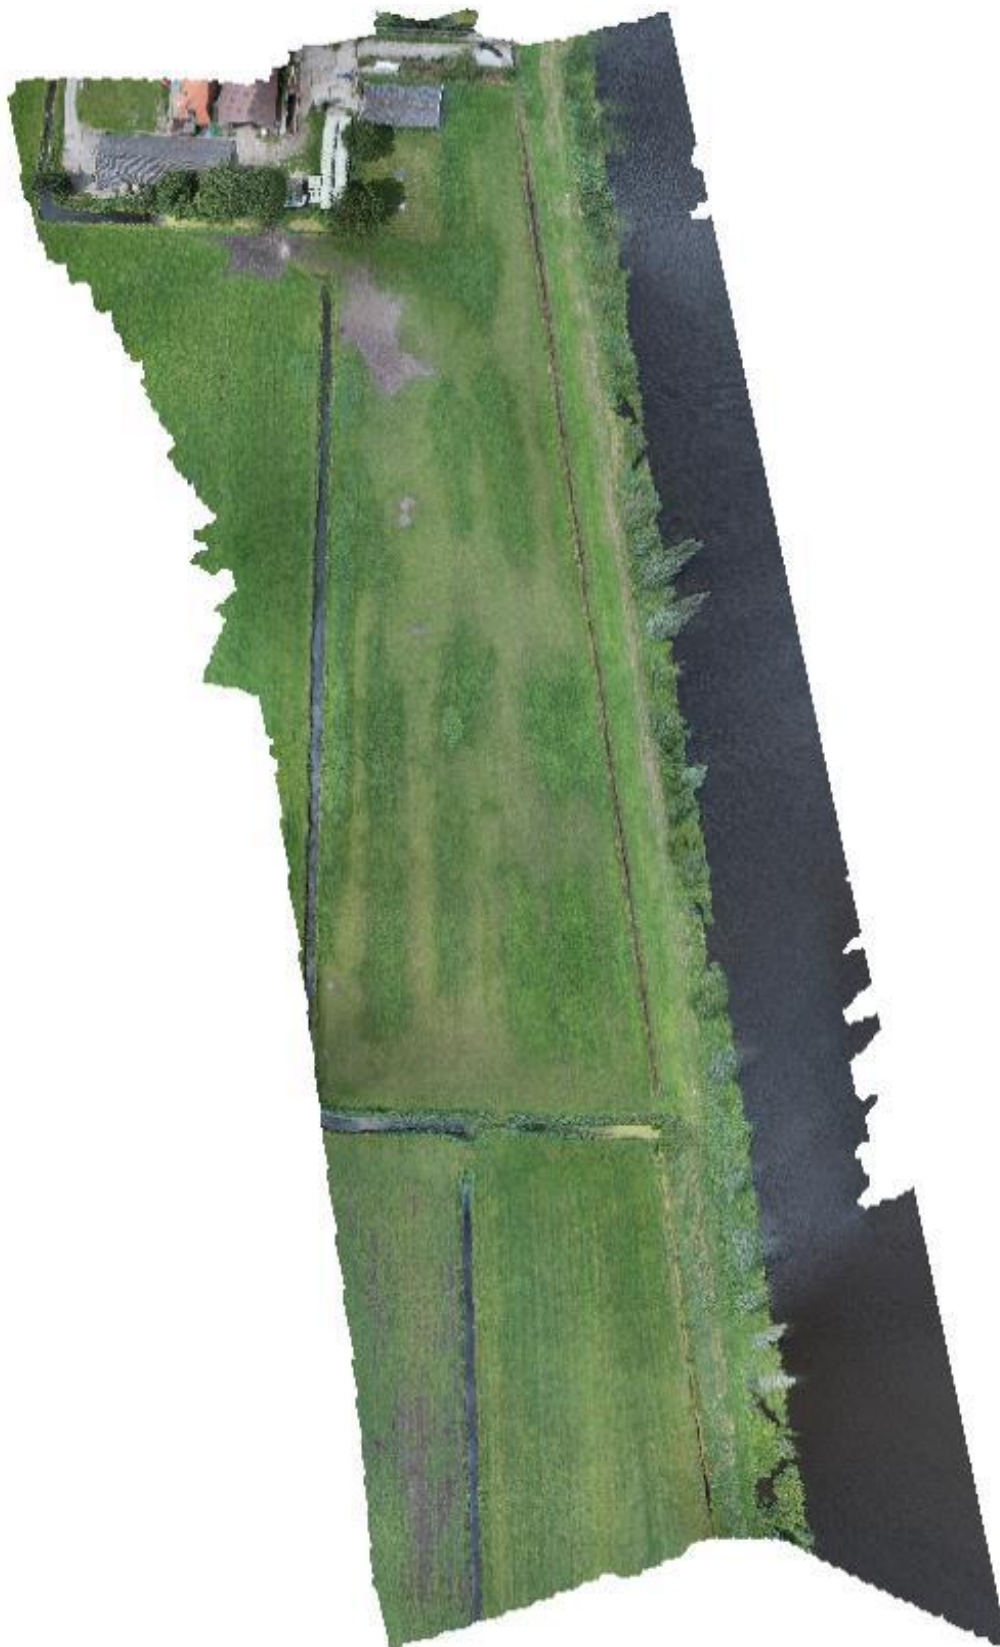
Figuur 70. RGB orthomozaïek van het pilotgebied bij Haskerdijken. Voor deze orthomozaïek zijn op 22 juli 2015 luchtfoto's gemaakt vanuit een multicopter (bron: Droneview).
