Inspectie van waterkeringen met behulp van Flying Sensors en lasertechnieken

Datum:
januari 2016

Opdrachtgever:
Wetterskip Fryslân
Provinsje Fryslân

Report FutureWater: 150
Report HiView: 58

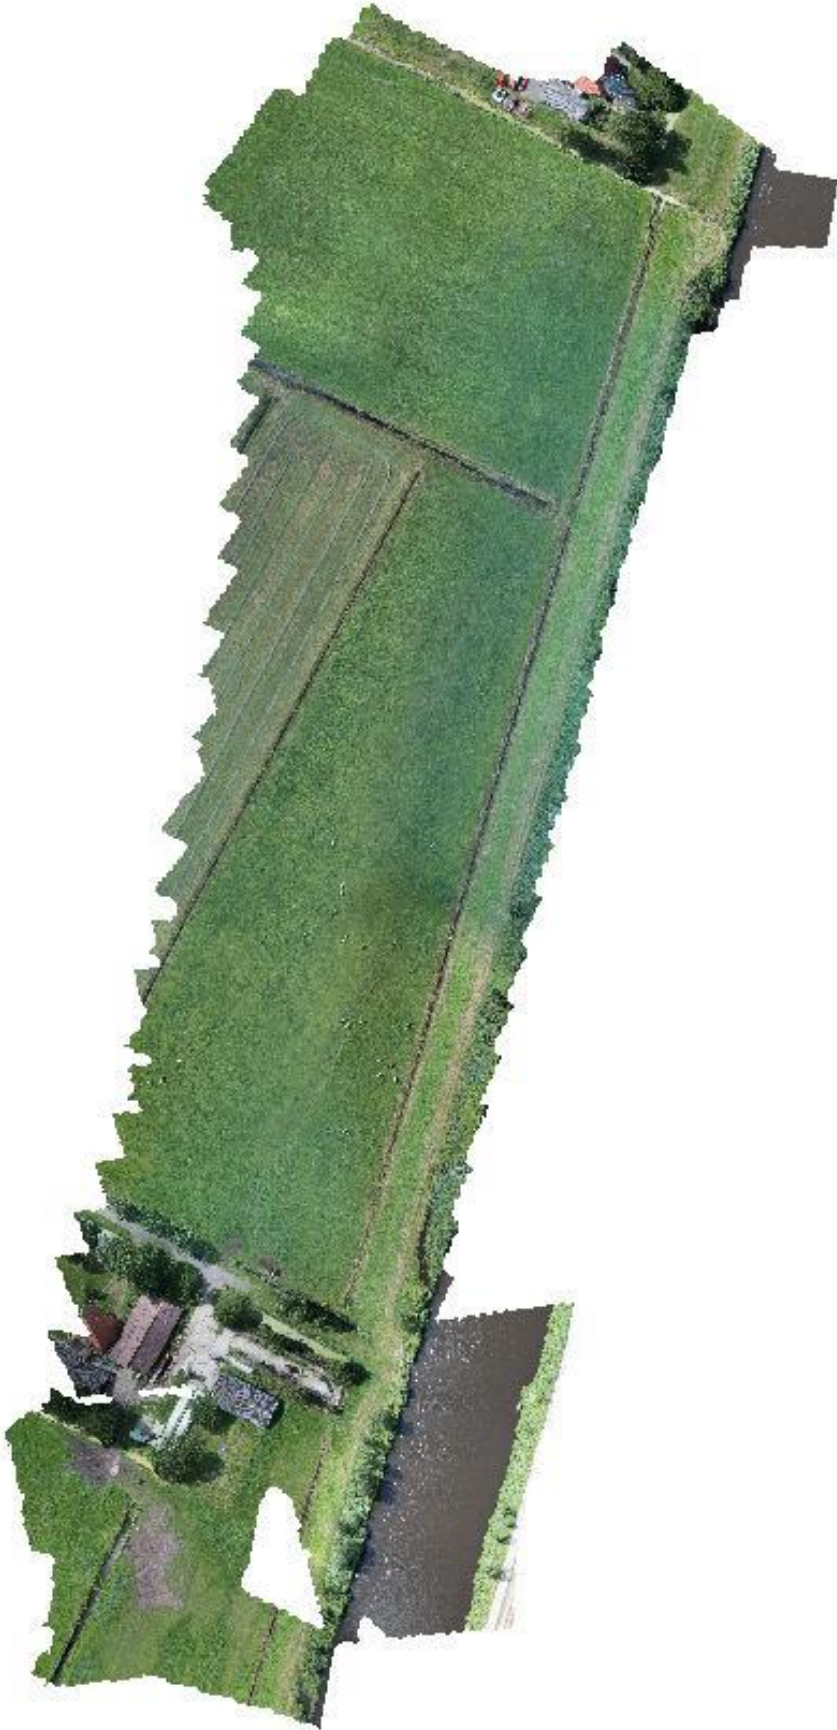
Figuur 71. RGB orthomozaïek van het pilotgebied bij Haskerdijken. Voor deze orthomozaïek zijn op 22 juli 2015 luchtfoto's gemaakt vanuit een multicopter (bron: Droneview).

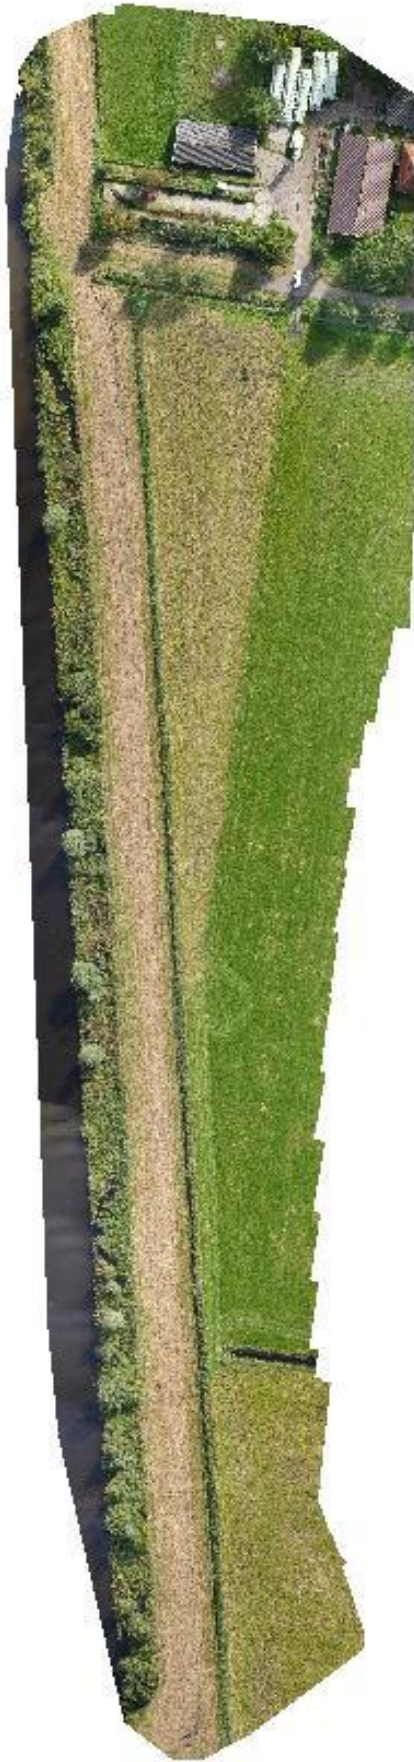
Figuur 72. RGB orthomozaïek van het pilotgebied bij Haskerdijken. Voor deze orthomozaïek zijn op 2 oktober 2015 luchtfoto's gemaakt vanuit een multicopter (bron: Droneview).

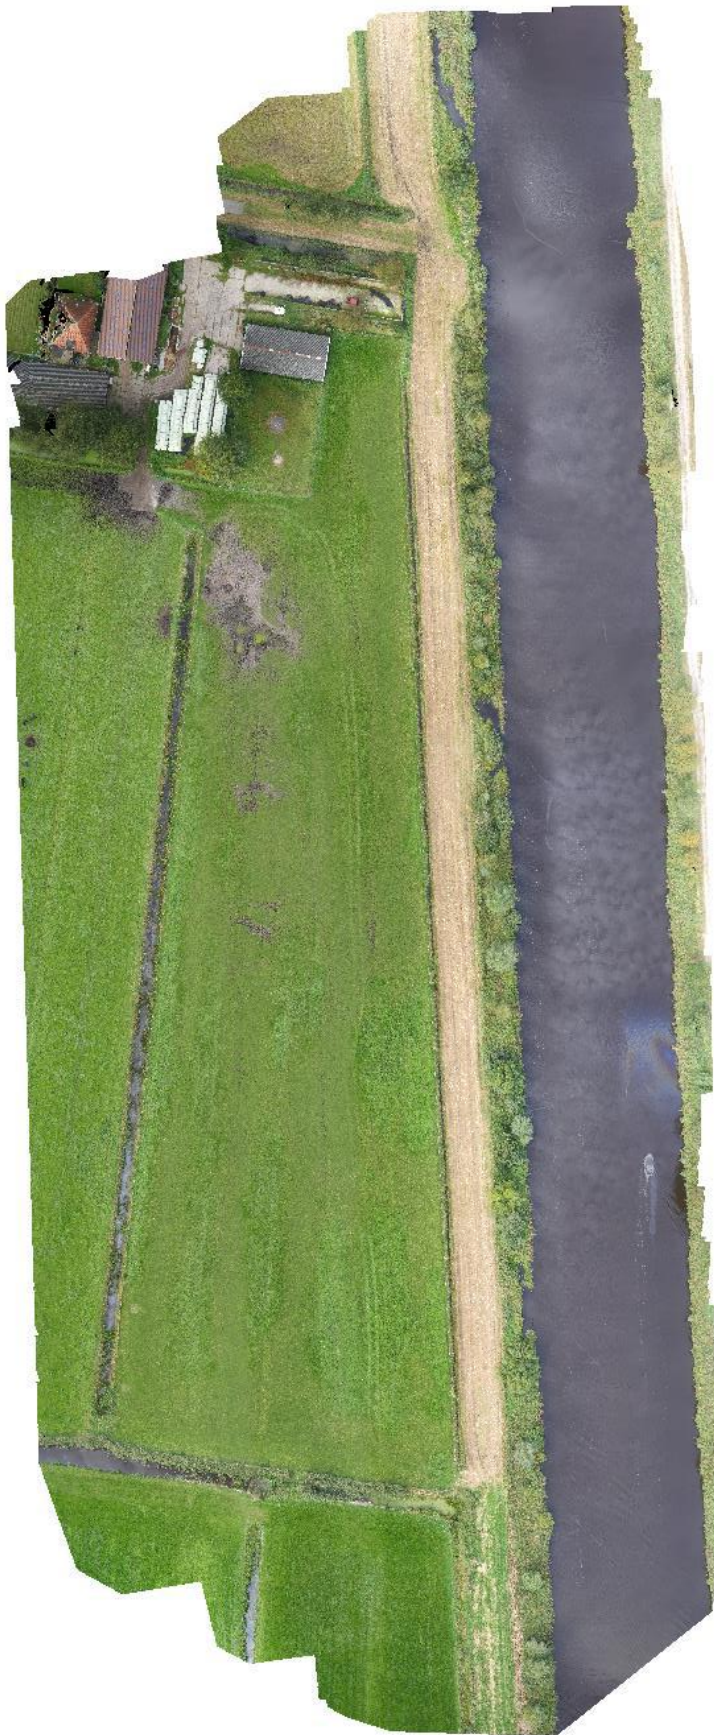
Figuur 73. RGB orthomozaïek van het pilotgebied bij Haskerdijken. Voor deze orthomozaïek zijn op 2 oktober 2015 luchtfoto's gemaakt vanuit een multicopter (bron: Droneview).

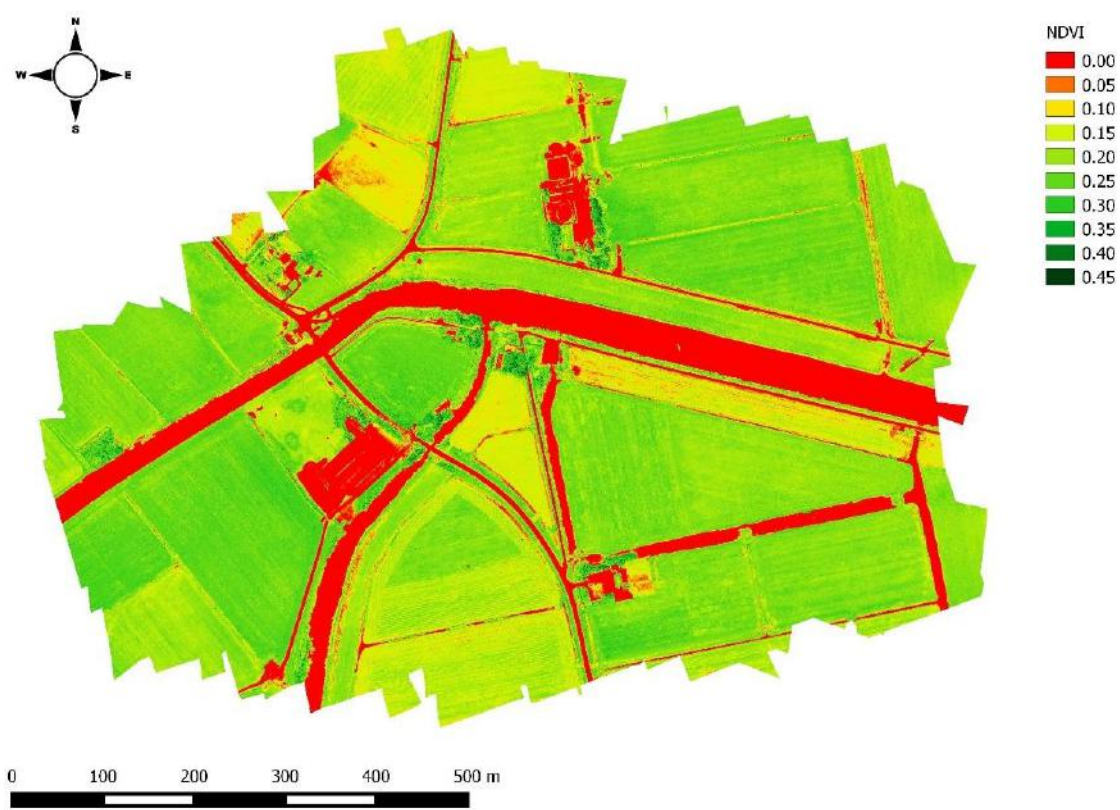
Figuur 80. NDVI-beelden van Allingawier. Boven op 21 juli 2015, onder op 1 oktober 2015.

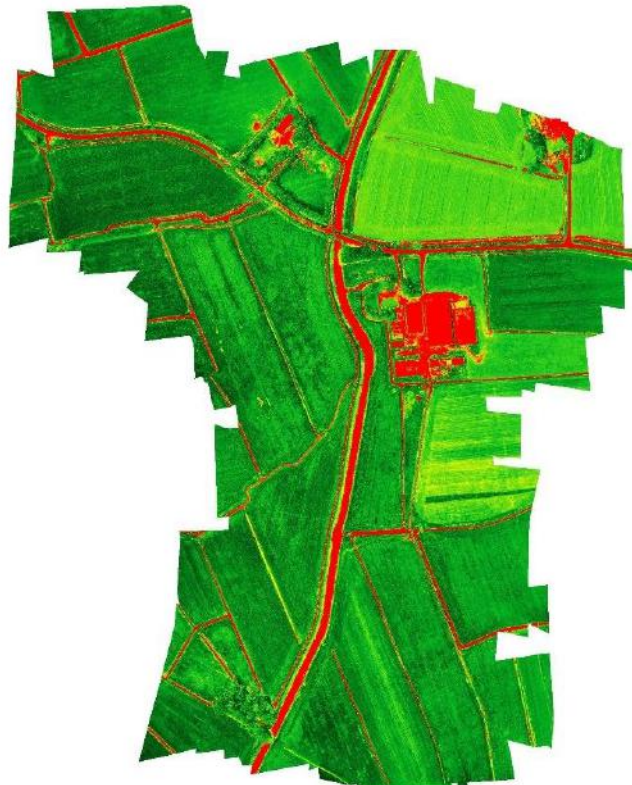
Figuur 81. NDVI-beelden van Baard. Boven op 16 september 2014, onder op 21 mei 2015.
